Faro Isla Palma del Pacífico colombiano: silente garante de la seguridad marítima en el puerto de Buenaventura

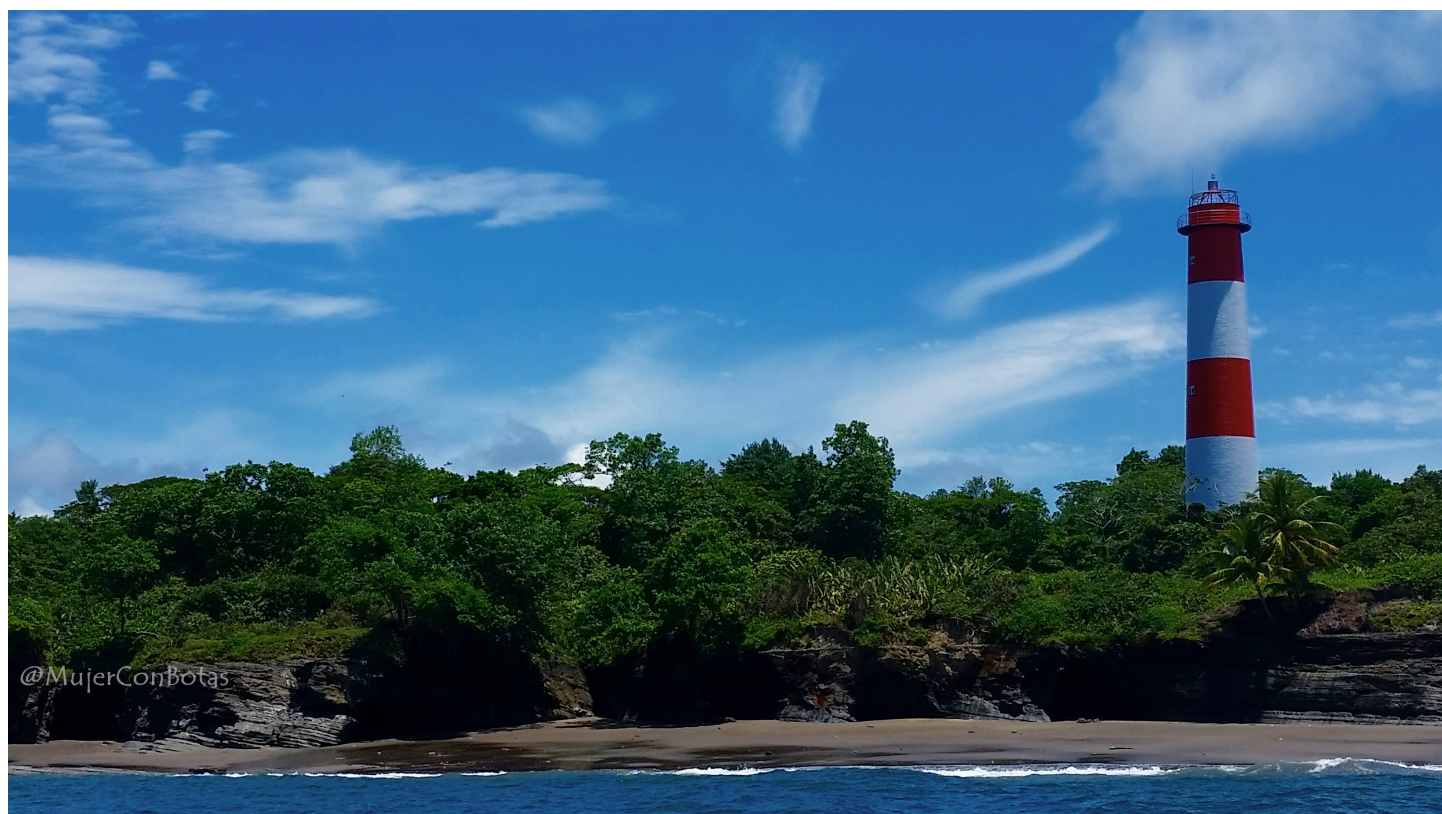
El faro Isla Palma está compuesto por una estructura principal metálica, recubierta por mampostería; en su parte inferior tiene un mirador, y en su parte superior una cofa con doble sistema de baranda, linterna marina y sistema de alimentación. Este es el primero de sus características construido en Colombia.

Este faro reemplazó el faro que se encontraba en la zona desde 1962, el cual fue construido en una estructura metálica enrejada, en acero galvanizado, tipo torre de comunicación, con una altura de 40 metros que no era tan visible a distancia, debido a su infraestructura.

La Dirección General Marítima, a través de la Señalización Marítima del Pacífico, en cumplimiento de su misión de salvaguardar la vida humana en el mar y mantener la seguridad en la navegación, construyó y puso en funcionamiento el faro Isla Palma, con una altura de 42.10 metros, ofreciendo un alcance lumínico superior a las 15 millas náuticas, lo que permite indicar a los navegantes la existencia de la isla y de igual manera que las naves se ubiquen con relación a este. Además, por su estructura, es visible durante el día.
